# **ZAKTUALIZOWANY PROGRAM ZAŁOŻEŃ KONSERWATORSKICH DLA SZKOŁY PODSTAWOWEJ W KISIELICACH**

Chełmża, październik 2023

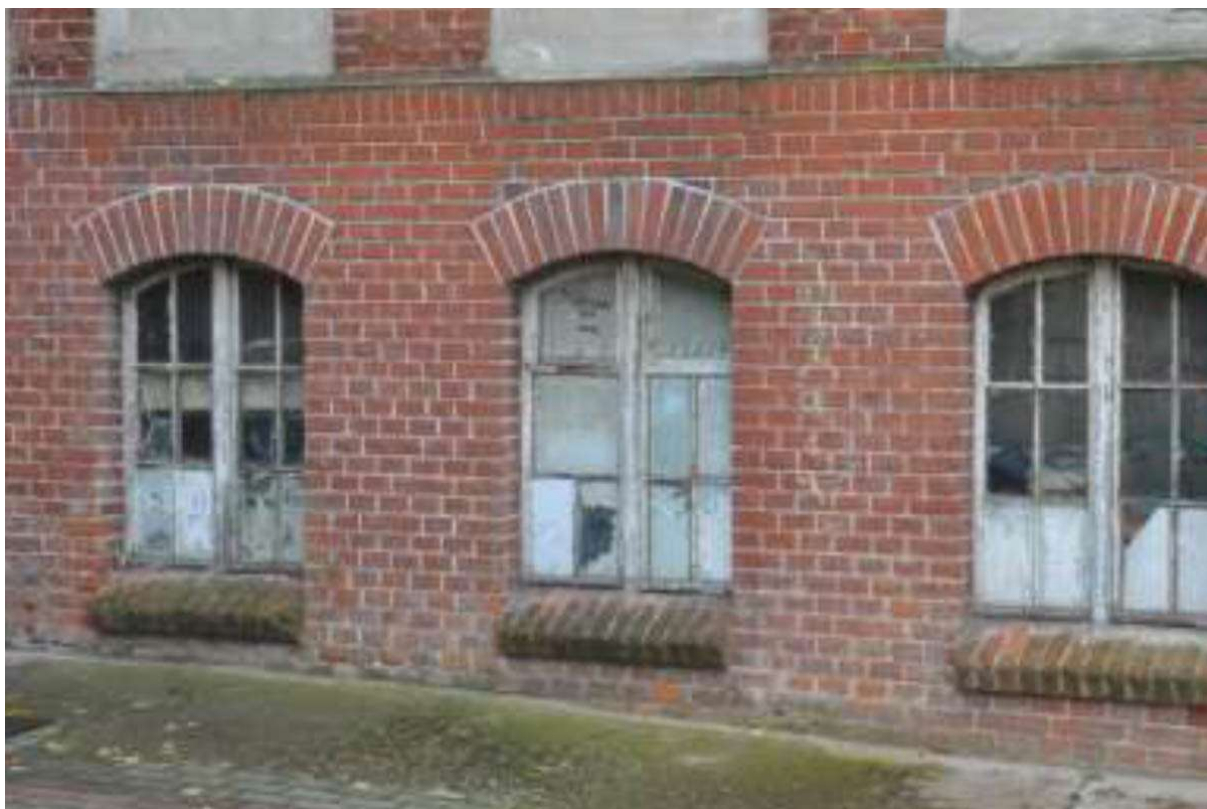
Fot. 3 Elewacja wschodnia. Widok na partię cokołową.

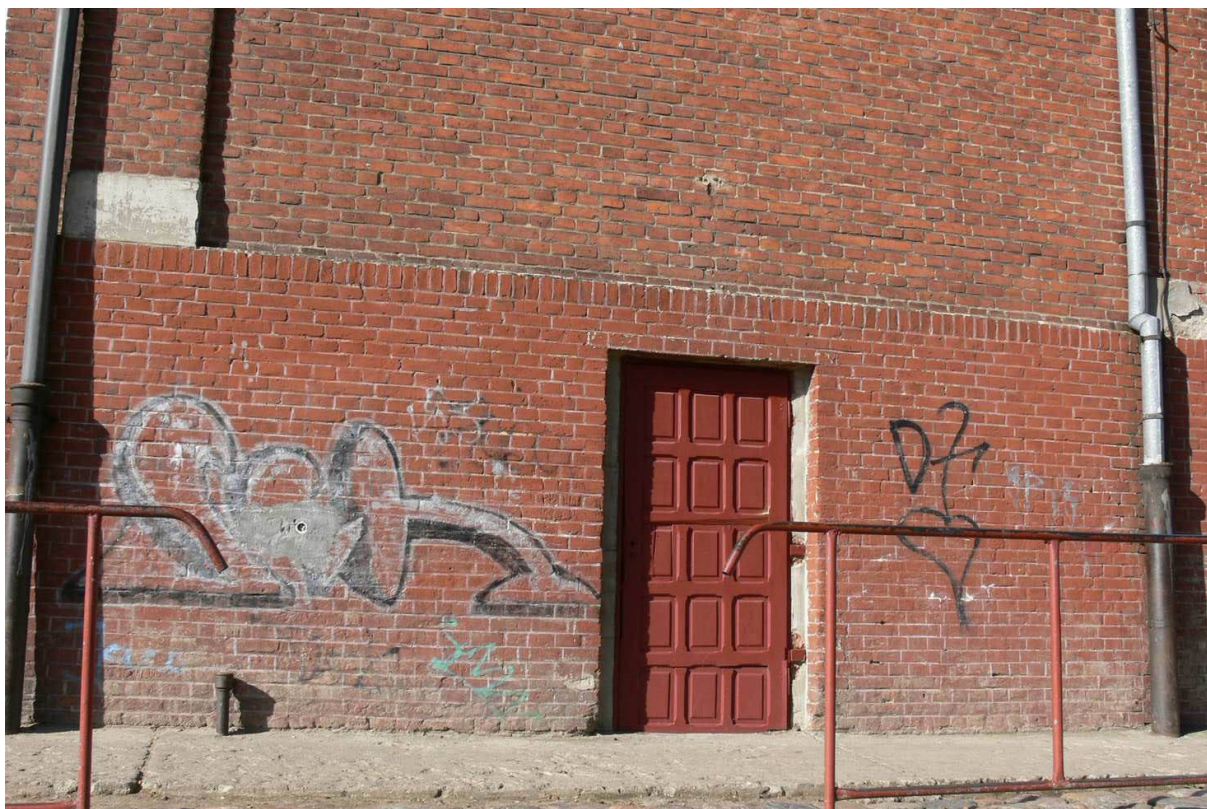
Fot. 5 Elewacja wschodnia. Widoczna zamalowana farbą strefa cokołowa i wtórna stolarka drzwiowa.

Usunięcie przemalowań z powierzchni cokołu wymaga opracowania indywidualnej metodyki. Usunięcie wtórnej powłoki nie może w najmniejszym stopniu wiązać się z jakimkolwiek uszkodzeniem lub też uszczelnieniem powierzchni cegieł lub zapraw. W pierwszej kolejności należy sprawdzić skuteczność metody ablacji laserowej. Metoda ta cechuje się wysoką precyzją działania, jednakże jej efektywność zależna jest zarówno od typu urządzenia jak i specyfiki uwarunkowań oczyszczanej powierzchni. Kolejną metodą usunięcia przemalowań jest zastosowanie gorącego strumienia wody podawanej pod ciśnieniem. Jeśli ta metoda okaże się nieskuteczna to wówczas wtórną powłokę malarską należy zmiękczyć przy użyciu mieszanin rozpuszczalników zawieszonych w żelu ( tzw. środki do usuwania starych powłok malarskich np. pordukcji V33, Skalpelex). Środek należy aplikować etapowo, na suchą powierzchnię, a na czas działania zabezpieczyć folią, tak aby spowolnić ulatnianie lub odparowywanie rozpuszczalników. Zmiękczoną farbę należy usuwać mechanicznie przy użyciu szpachelek i nylonowych szczotek. Resztki rozpuszczonej farby należy zmyć gorącą wodą podawaną pod ciśnieniem. Ewentualne pozostałości powłoki malarskiej należy usuwać mechanicznie, przy użyciu precyzyjnych narzędzi takich jak drobne przecinaki lub skalpele, wełna stalowa czy nylonowe szczotki.

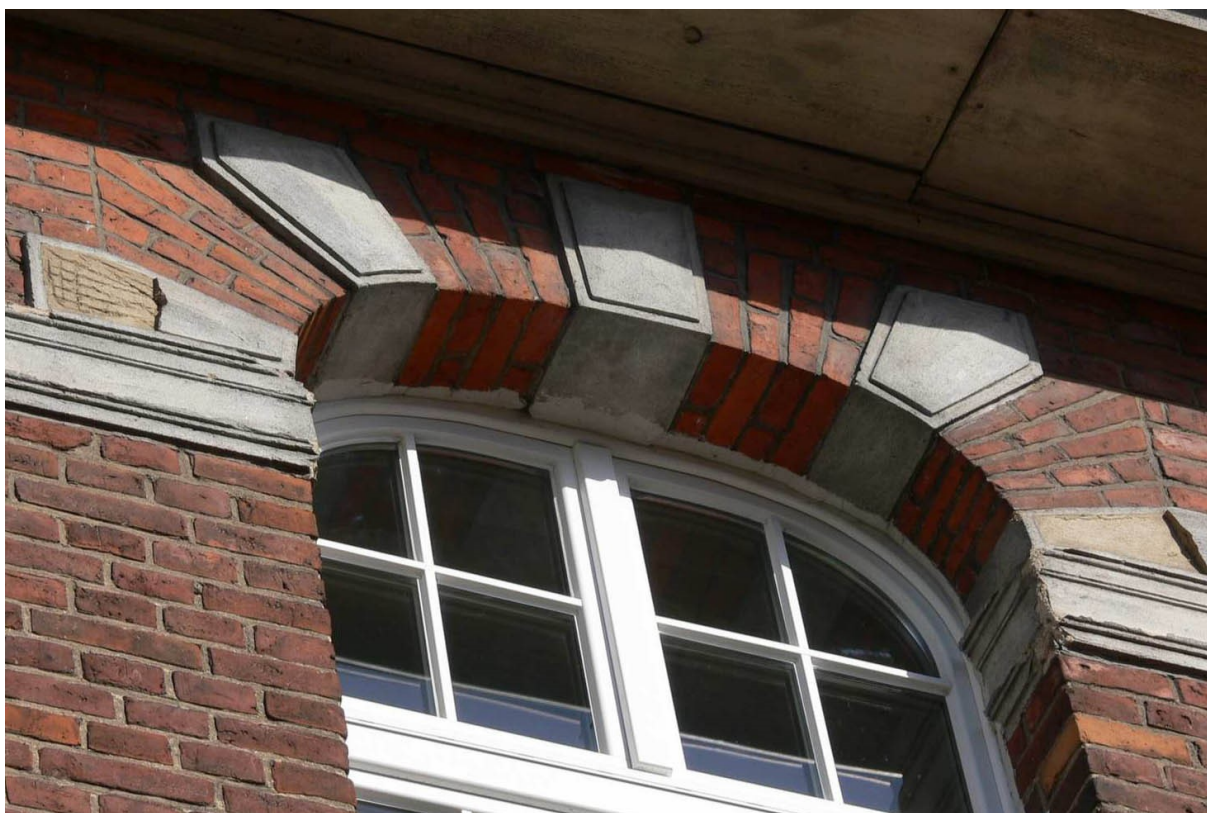
Fot. 6 Elewacja zachodnia. Fragment uszkodzonej dekoracji architektonicznej wokół otworów okiennych.

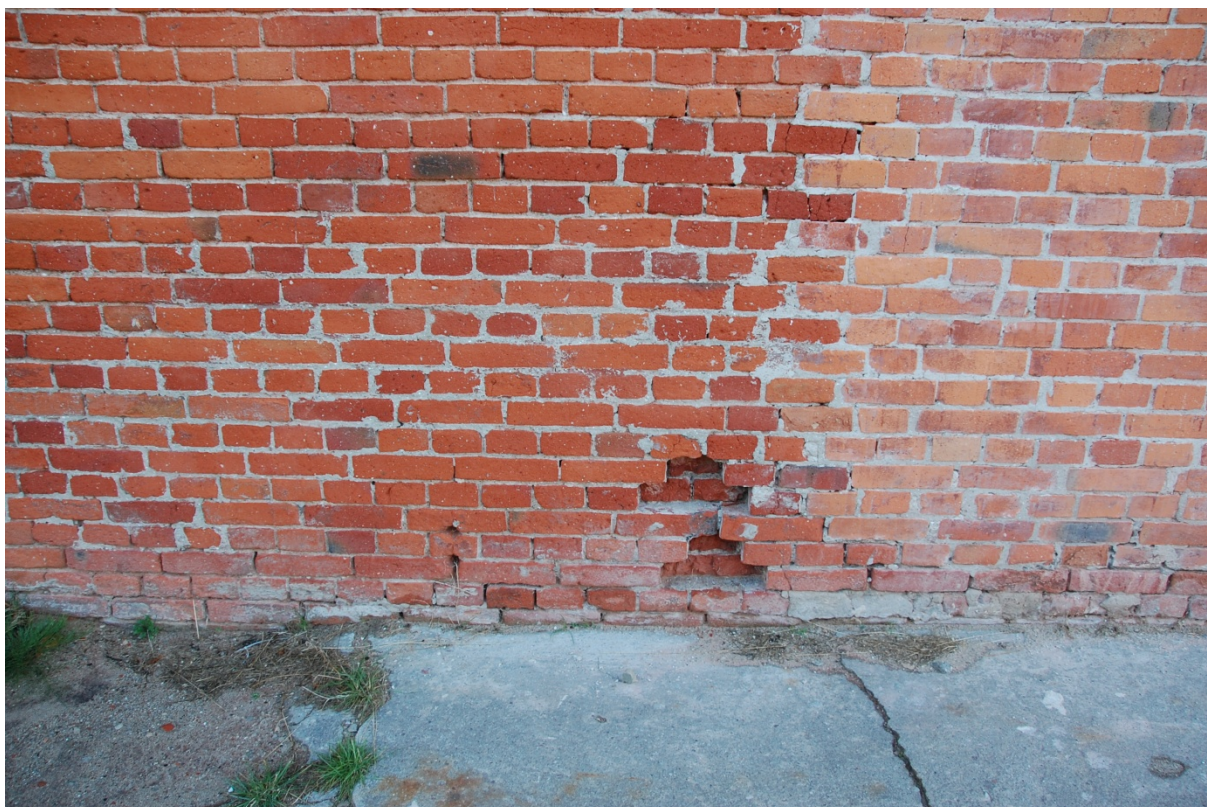
Fot. 7 Elewacja zachodnia. Widoczne zamurowanie otworu drzwiowego i uszkodzone lico cegły w strefie cokołowej.

Cegły o strukturze osłabionej np. na skutek cyklicznego zamarzania wody, której ubytek nie przekracza grubości 1 cm, należy wzmocnić metodą ciągłego przepływu preparatem krzemoorganicznym KEIM Silex OH firmy Keim lub Funcosil KSE 300 firmy Remmers. Fragmentom muru nasycenym preparatem należy zapewnić wilgotność powietrza ok. 70 %. W tym celu (o ile warunki pogodowe będą tego wymagać – wysokie temperatury i niska wilgotność powietrza), należy wzmocniane partie obłożyć folią malarską a pod nią umieścić pojemniki z wodą. Proces hydrolizy przebiegać będzie przez czas ok. 3 tygodni. Po tym okresie wzmocniony materiał uzyska właściwości hydrofilne, niezbędne dla prawidłowego przeprowadzenia kolejnych zabiegów konserwatorskich.

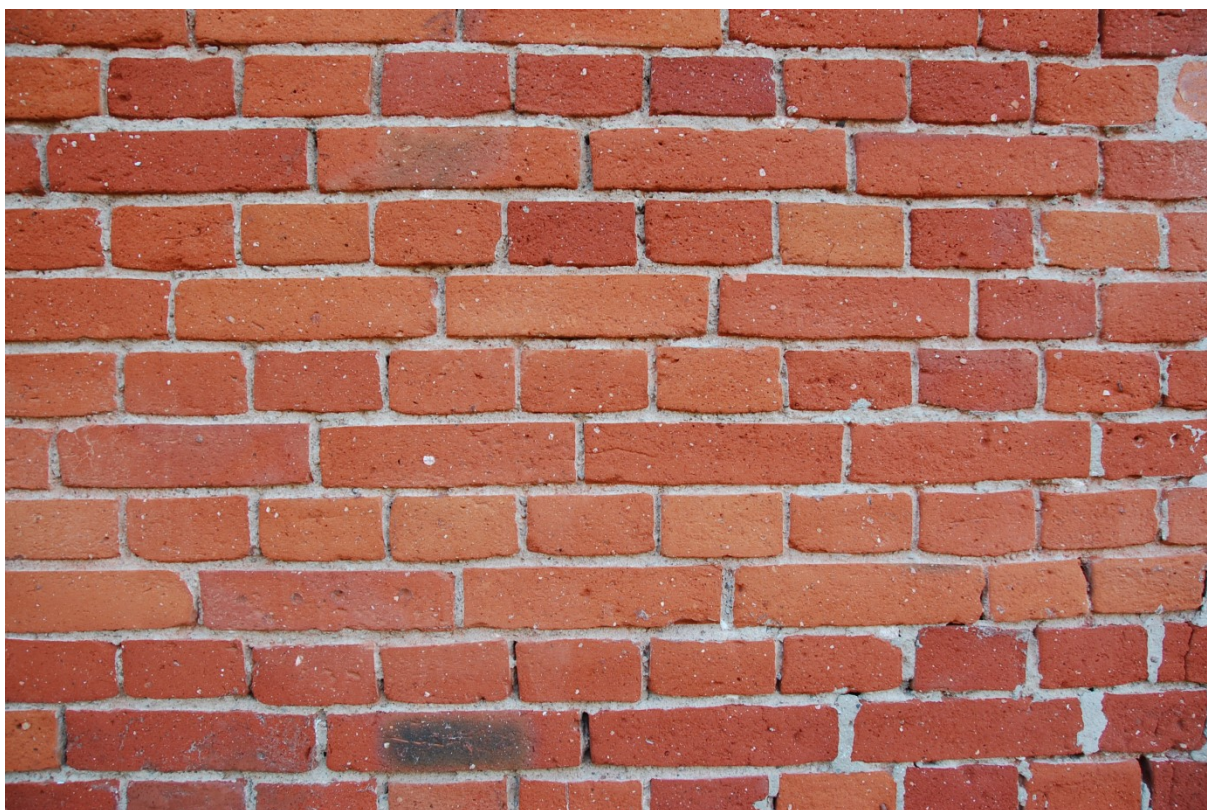
Fot. 8 Elewacja zachodnia. Widoczne uszkodzone lico cegły w strefie cokołowej.

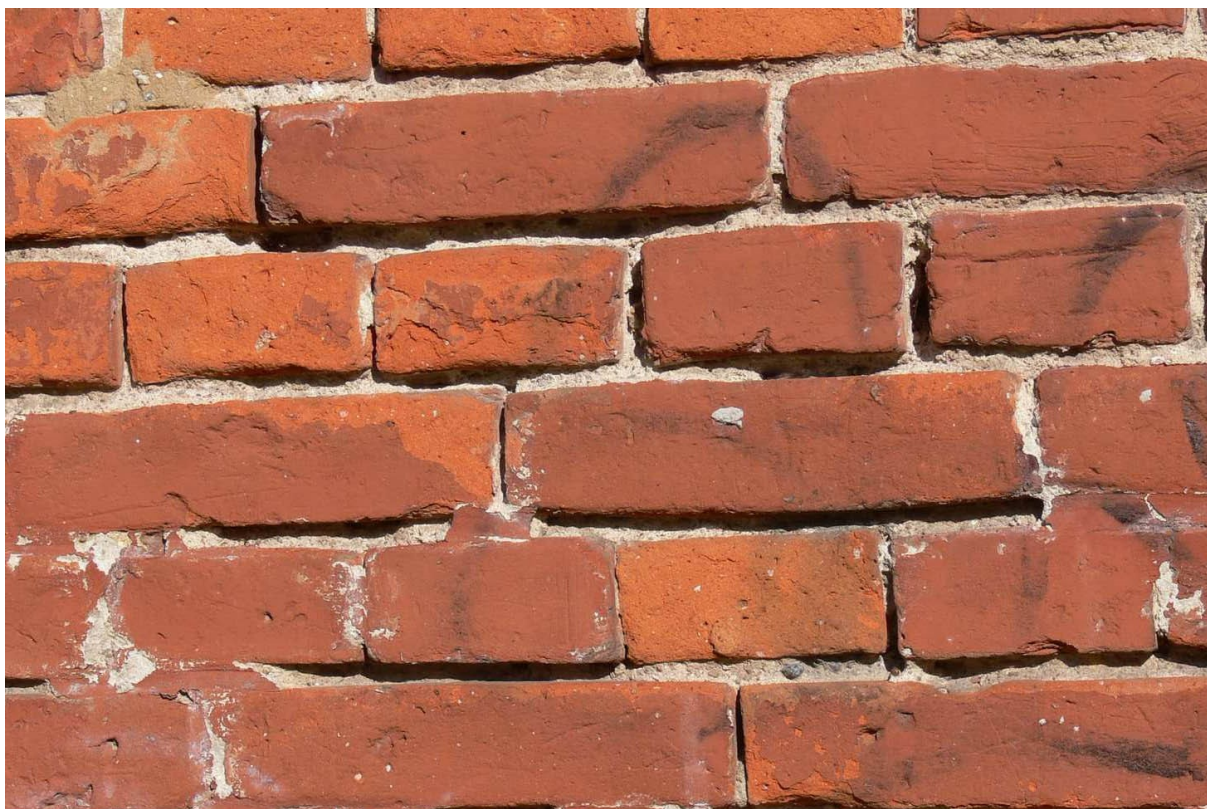
Fot. 9 Elewacja wschodnia fragment strefy cokołowej pokrytej wtórną farbą.

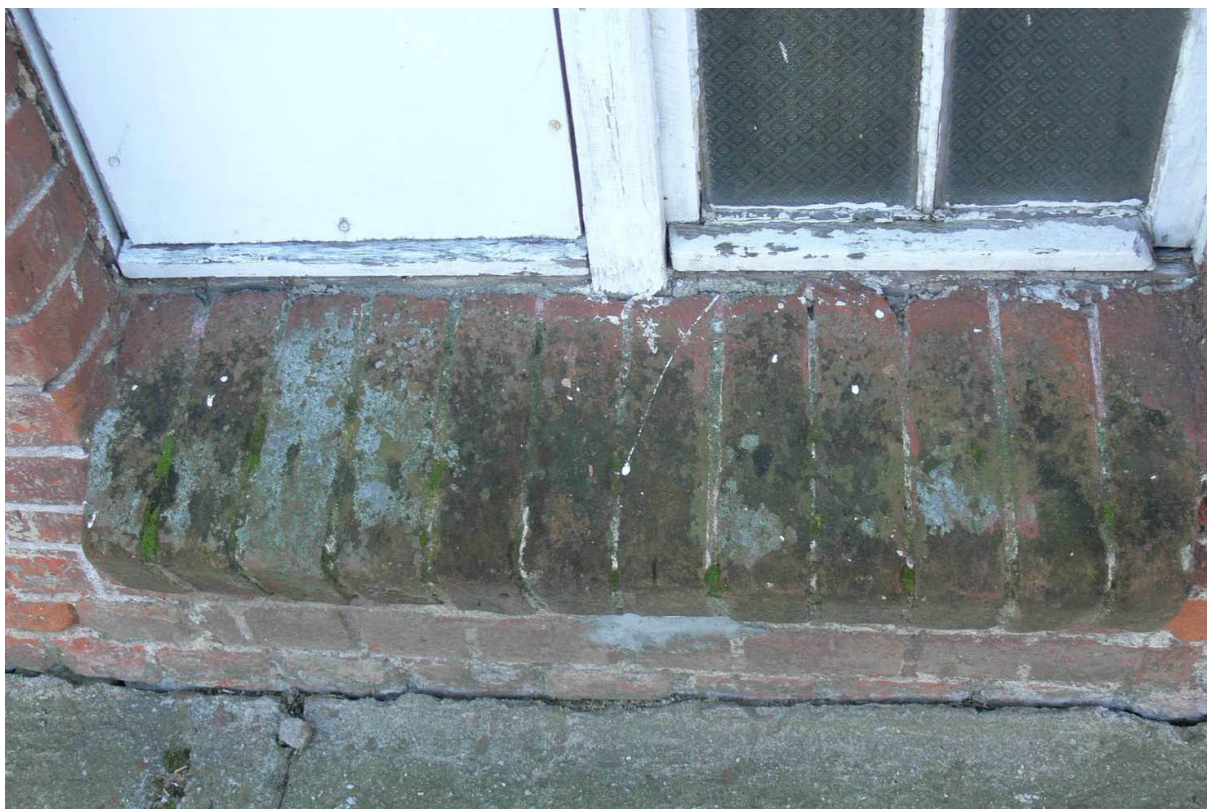
Fot. 10 Elewacja północna. Parapet okna suterenu z widocznymi wykwitami mchów i porostów.

Zabieg niszczenia glonów, bakterii czy porostów należy wykonać na całej powierzchni cokołu, w porze bezdeszczowej, metodą pędzlowania bądź oprysków, a w partiach trudnodostępnych metodą iniekcji nisko-ciśnieniowej. Po kilku dniach, (kiedy naloty stracą

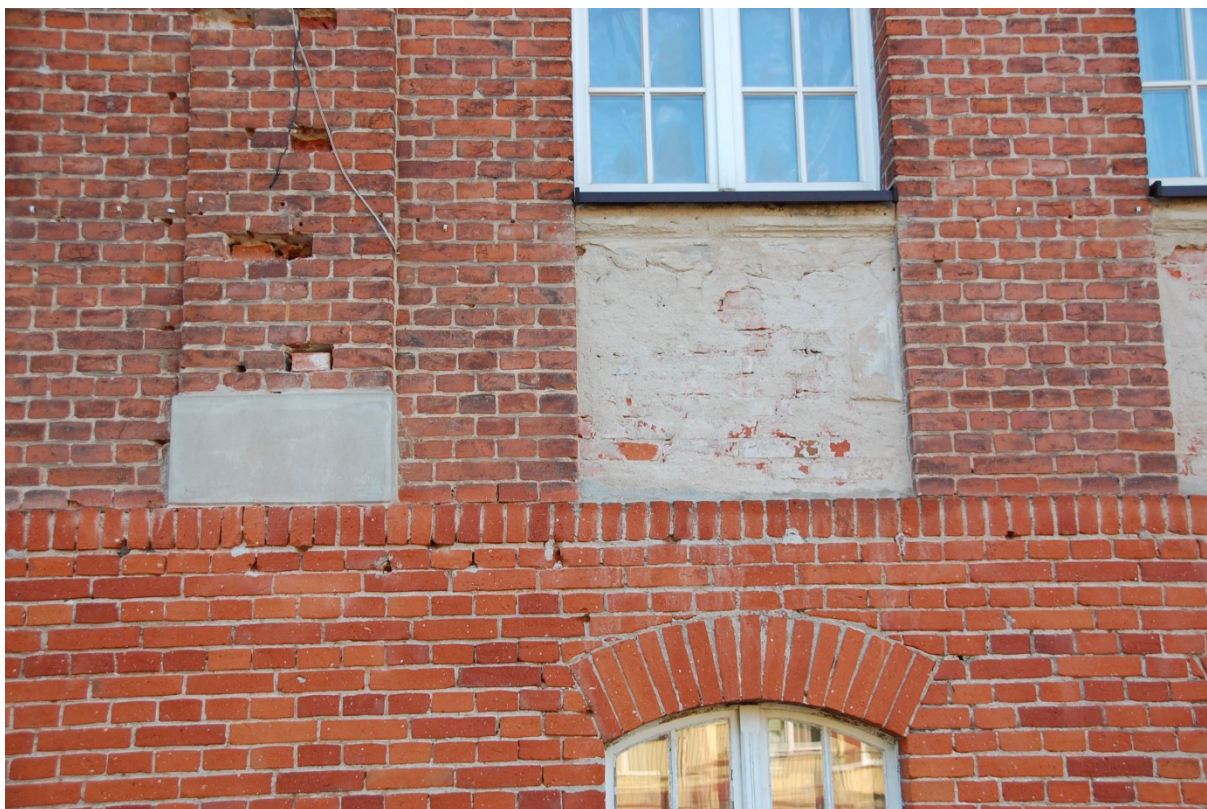
Fot. 11 Elewacja zachodnia. Fragment z widoczną uszkodzoną strefą cokołową oraz ubytkami oryginalnego tynku w blendach.

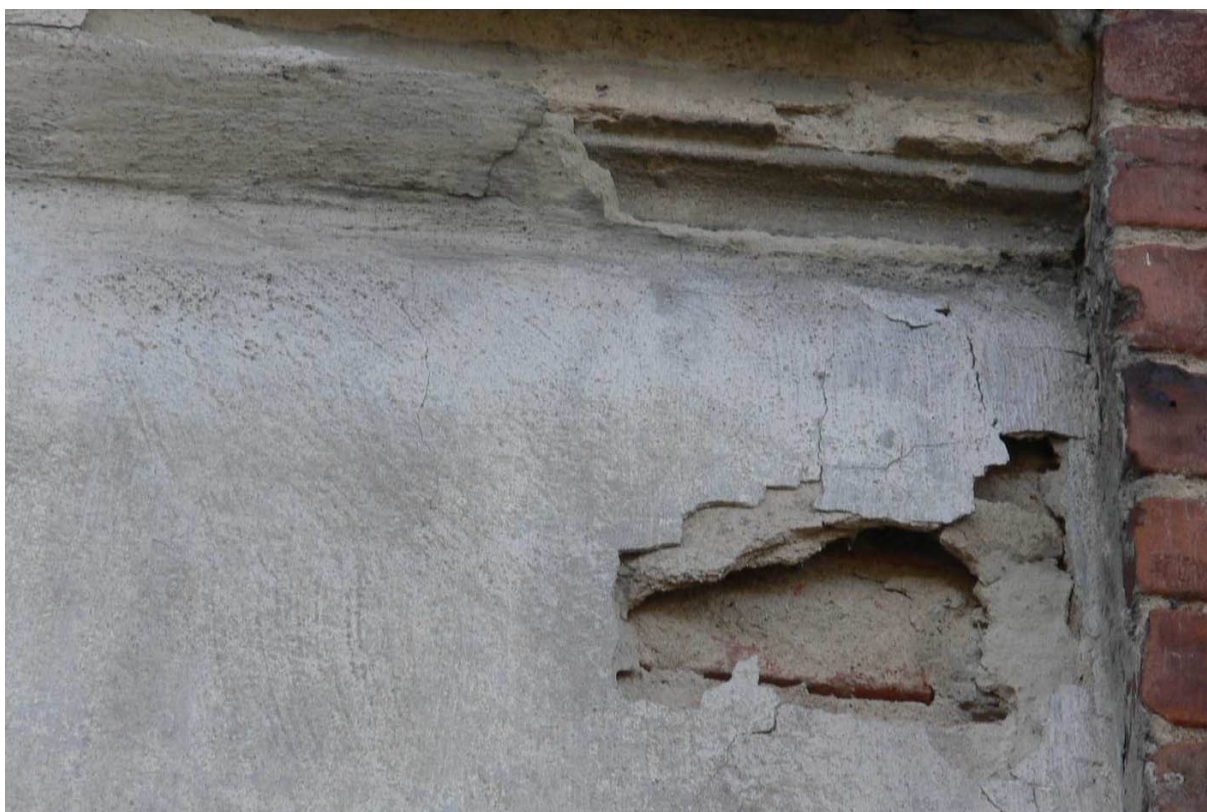
Fot. 12 Elewacja wschodnia. Fragment blendy pokrytej odpajającą się wtórną zaprawą cementową.

Usunąć należy w sposób możliwie precyzyjny, aby nie uszkodzić materiału oryginalnego, szkodliwe zaprawy wtórne: cementowe, cementowo-wapienne oraz materiał ceramiczny o odmiennych właściwościach fizyczno-mechanicznych lub estetycznych. Zabieg ten jest konieczny, ze względu na niszczący wpływ tego typu materiałów na substancję zabytkową, szczególnie ze względu na ich uszczelniający charakter. Należy pamiętać warstwy spodnie muru mogą być mocno osłabione i kruszące się. Może w trakcie prac zaistnieć potrzeba miejscowego wzmocnienia zabytkowych składników muru.

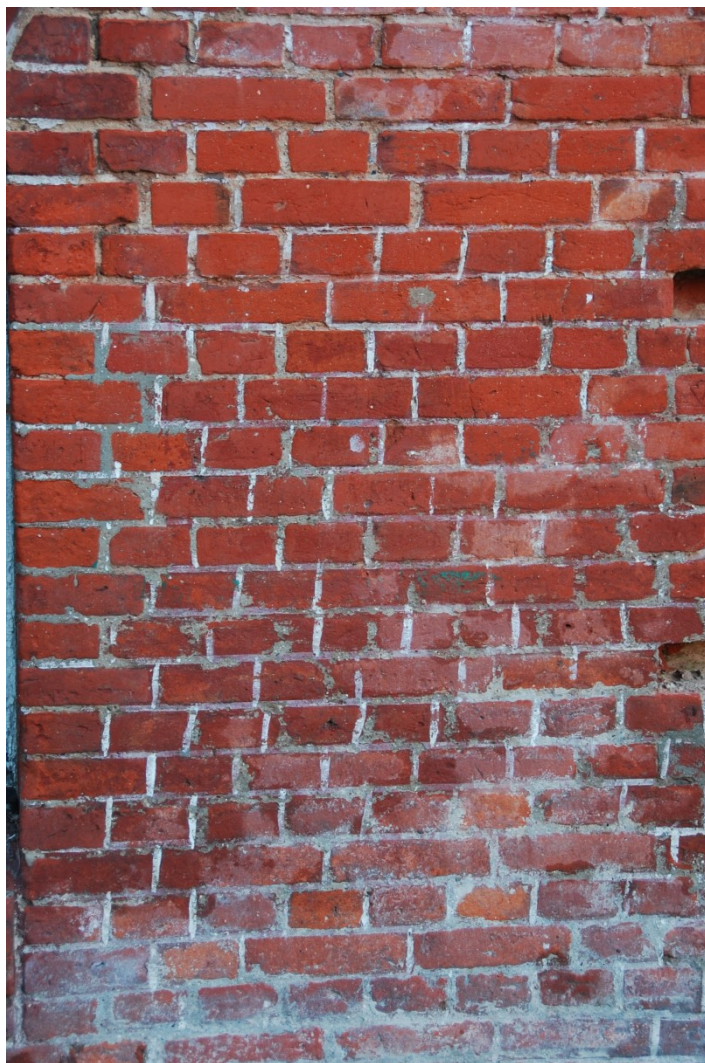
Fot. 13 Elewacja wschodnia. Fragment cokołu pokryty wtórną farbą z widocznymi wykwitami soli.  
 Fot. 14 Elewacja zachodnia. Fragment strefy cokołowej po usunięciu uszkodzonych lub wtórnych cegieł.

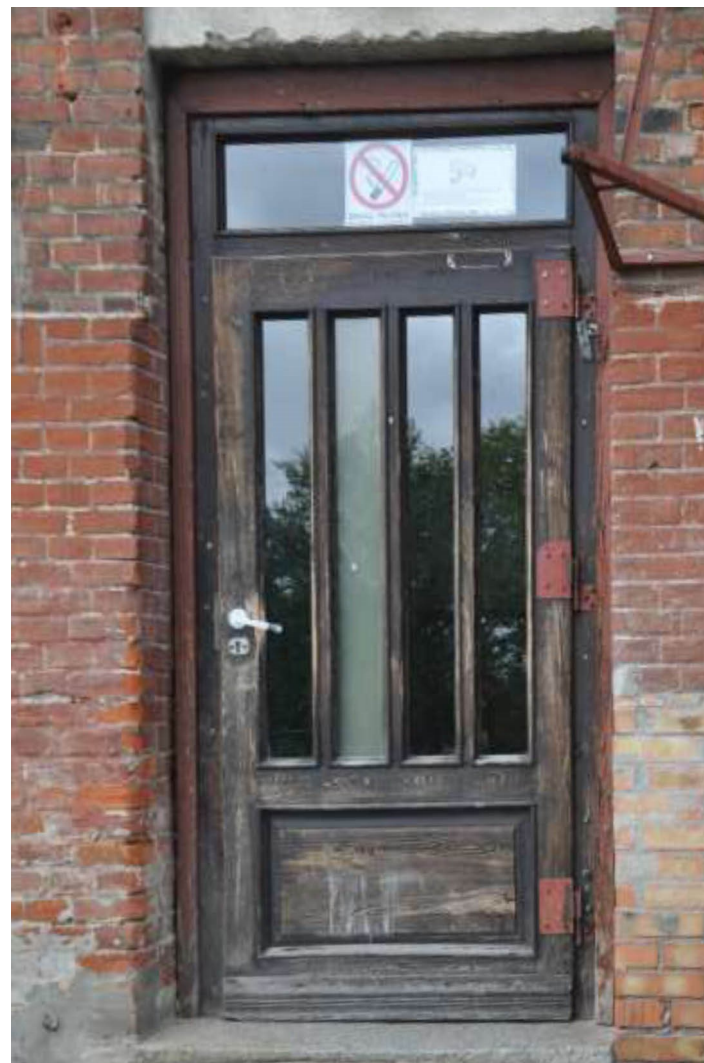
Fot. 16 Elewacja wschodnia. Widok na wejście boczne z wtórną stolarką drzwiową.

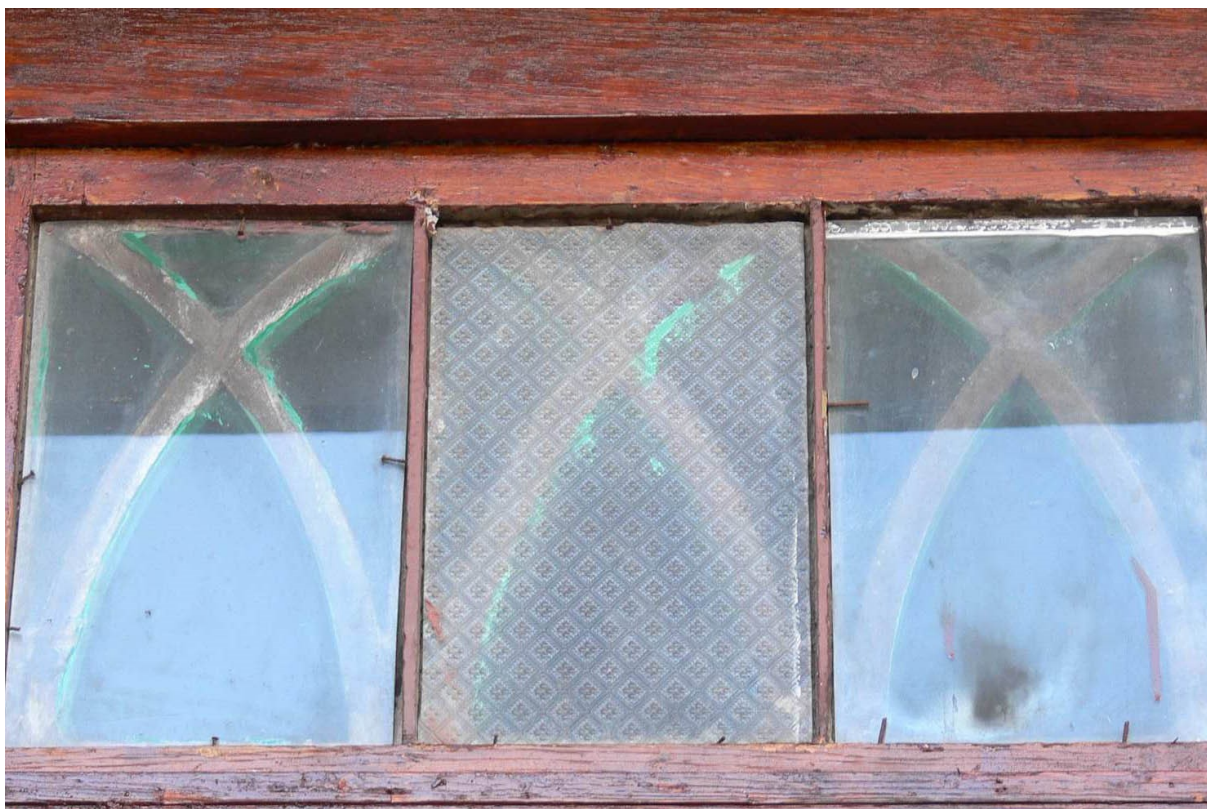
Fot. 17 Wejście główne. Fragment nadświetła z wtórnym oszkleniem.

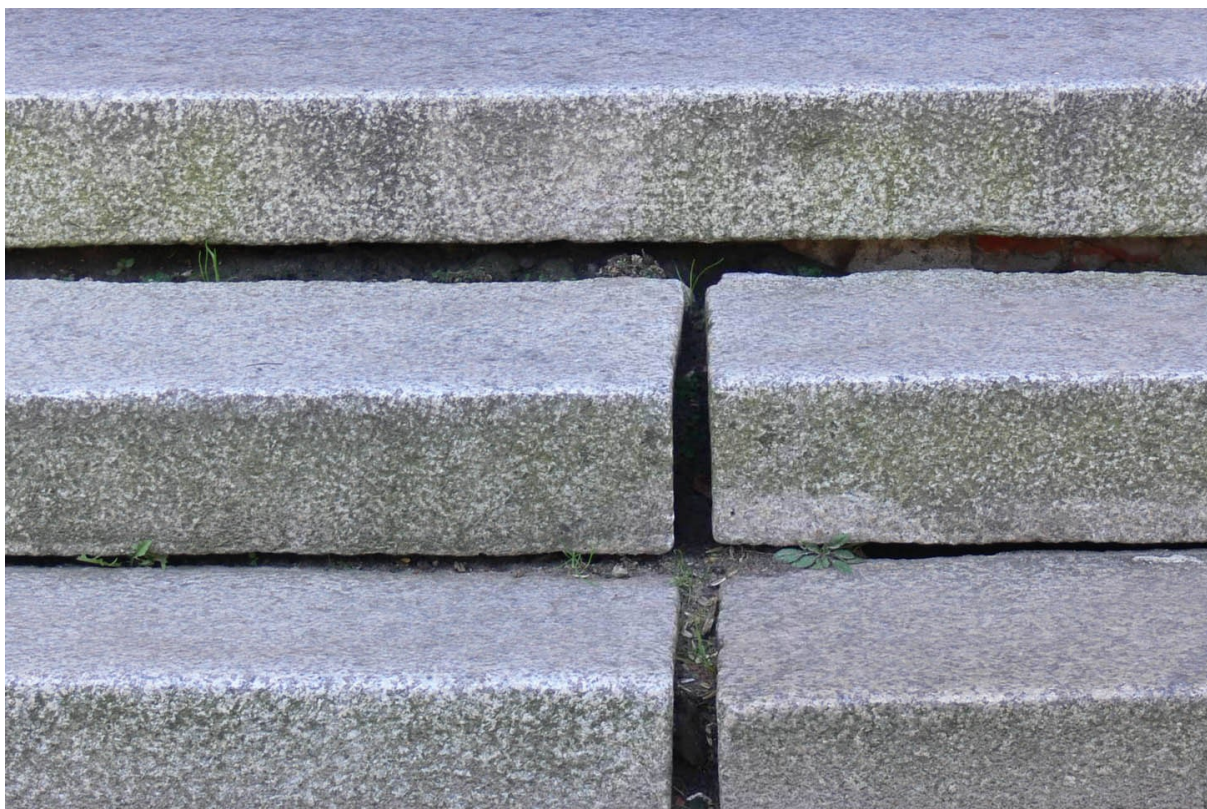
Podłoże pod schody niestabilne i zapadające się. Granitowe bloki osuwają się i rozjeżdżają w różnych kierunkach. Pomiędzy stopniami szerokie szpary. Powierzchnia stopni silnie zabrudzona z delikatnymi ubytkami.

Fot.18 Wejście główne. Schody granitowe z widocznym osunięciem bloków kamienia.

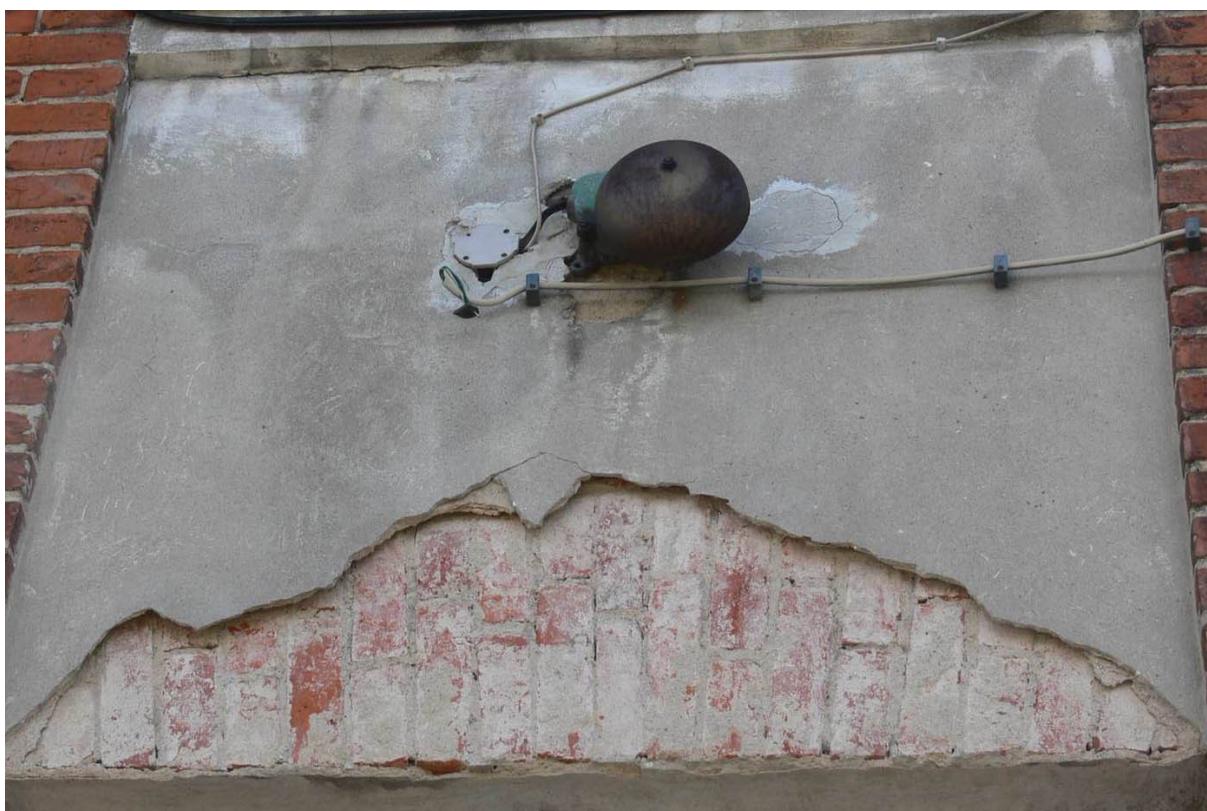
Fot. 20 Elewacja zachodnia. Wtórny dzwonek z instalacją elektryczną prowadzoną prowizorycznie po elewacji.

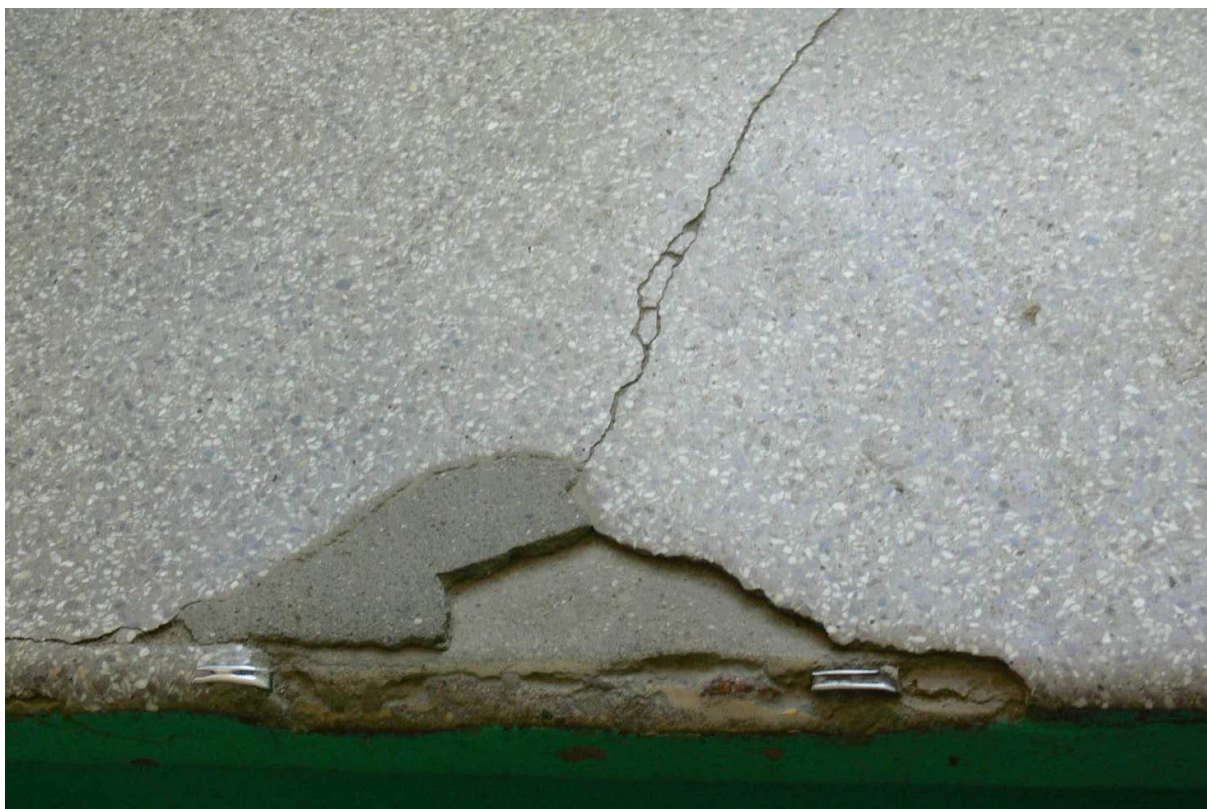
Fot. 24 Główna klatka schodowa. Fragment stopni z widocznym uszkodzeniem wtórnego lastrykiem.

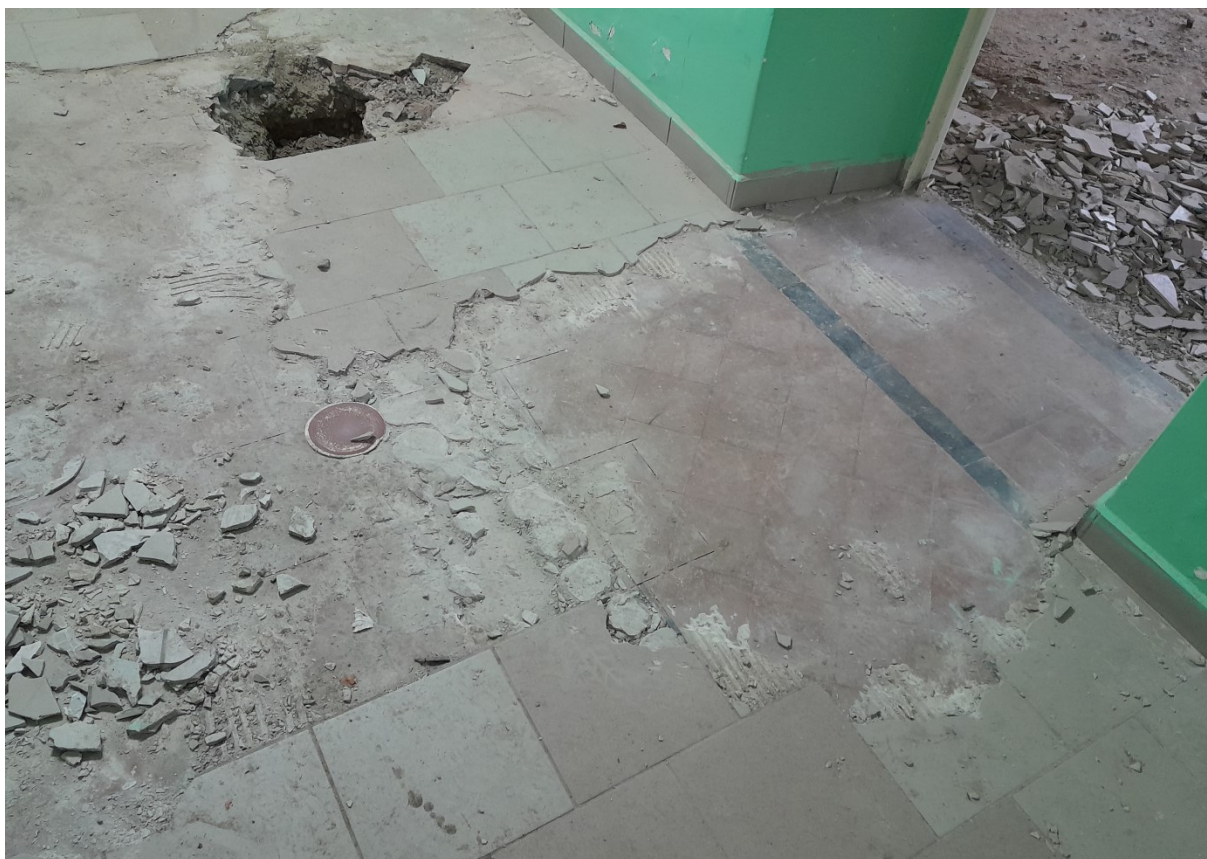
Fot. 25 Suterena. Oryginalna ceramiczna posadzka pokryta współczesnym gresem

Należy usunąć wtórne okładziny pokrywające oryginalną posadzkę. Działanie należy przeprowadzać ostrożnie z użyciem precyzyjnych narzędzi ręcznych lub elektronarzędzi, tak aby nie spowodować powstania dalszych uszkodzeń w kaflach.

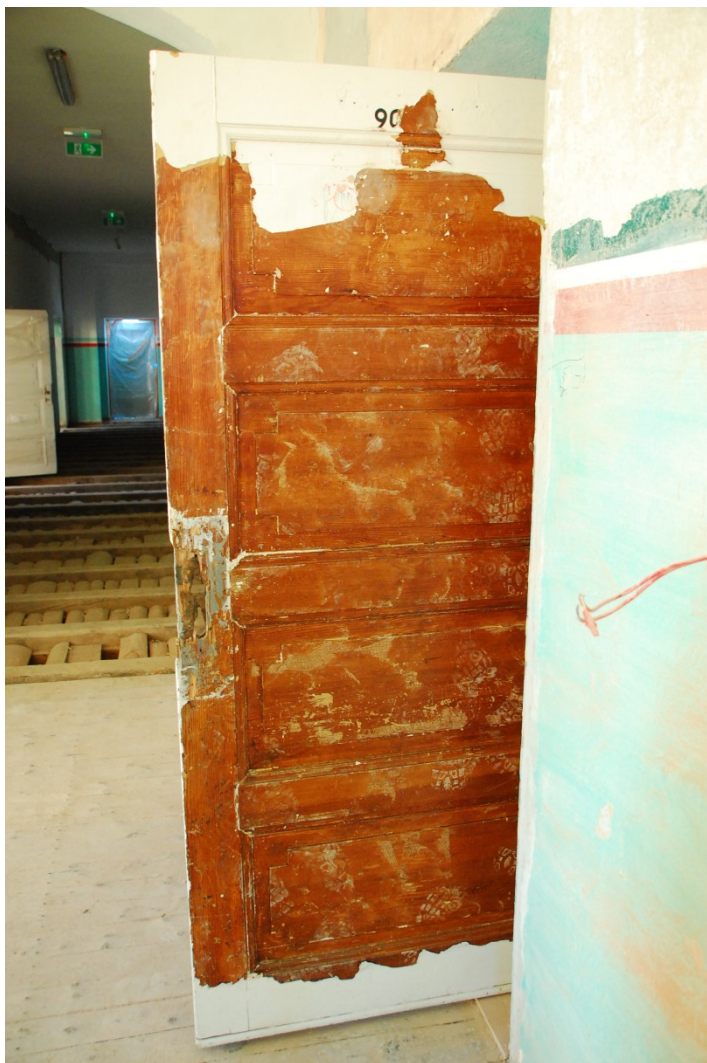
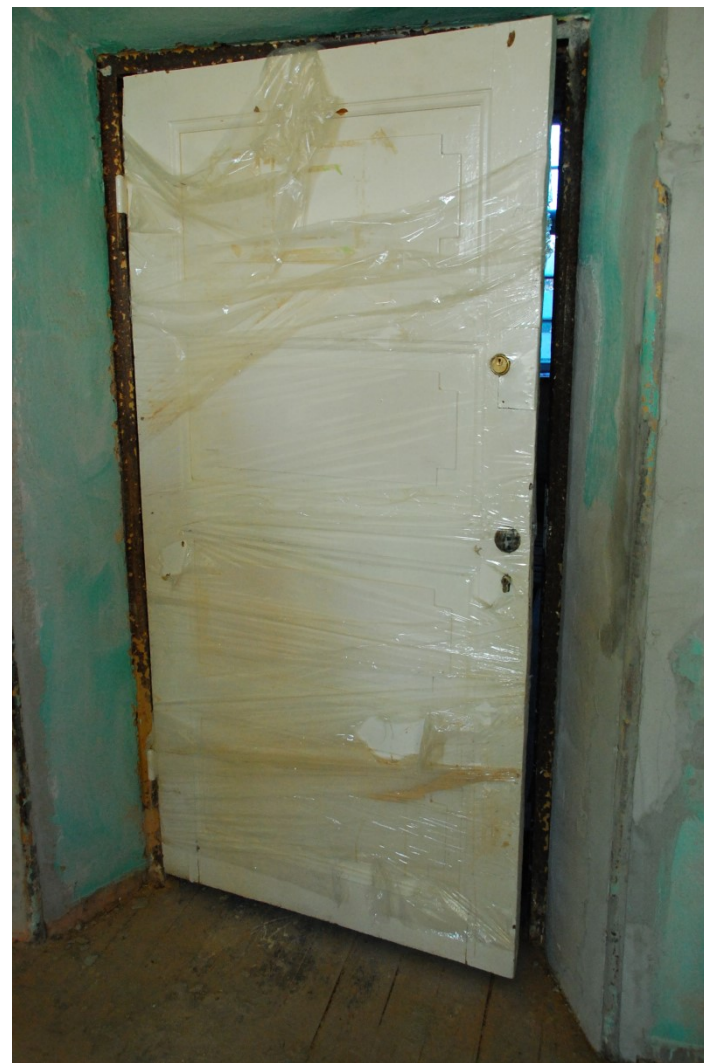
Fot. 27,28 Piętro budynku. Zachowana oryginalna stolarka drzwiowa z częściowo usuniętą farbą oraz zdemontowanymi klamkami i zamkami.

- 13) Uzupełnianie małych spękań i ubytków drewna masami żywicznymi.
- 14) Naprawa, oczyszczenie i zabezpieczenie powierzchni okuć (zawiasów, szyldów, klamek, zamków). Brakujące szyldy i klamki uzupełnić okuciami historyzującymi po uzgodnieniu z inspektorami nadzoru konserwatorskiego.

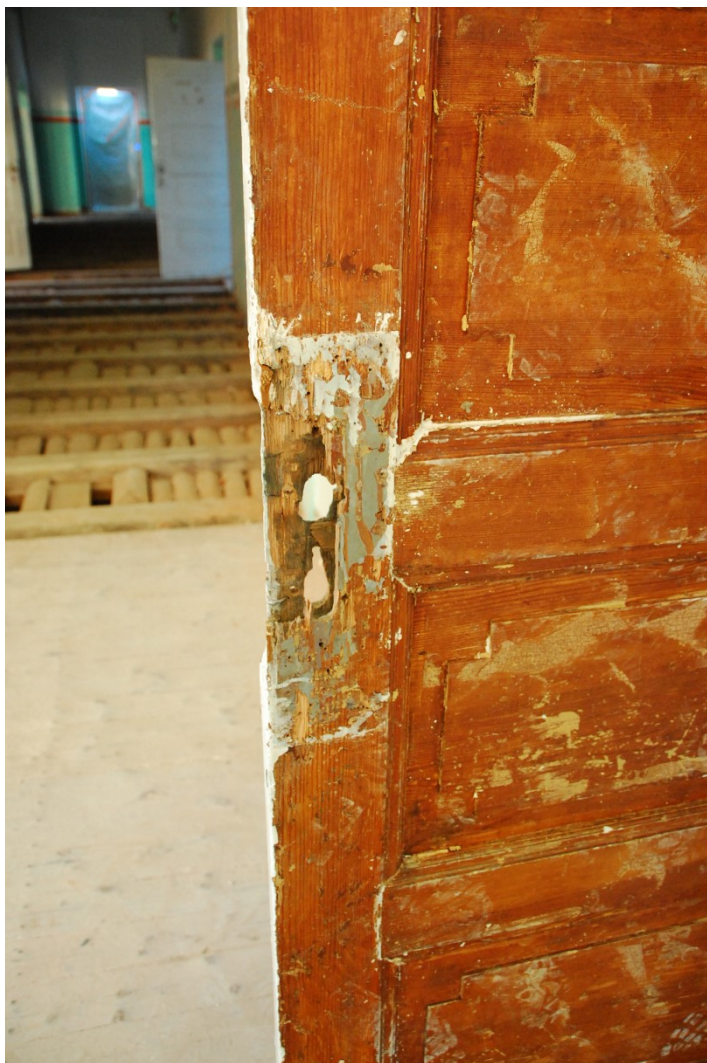
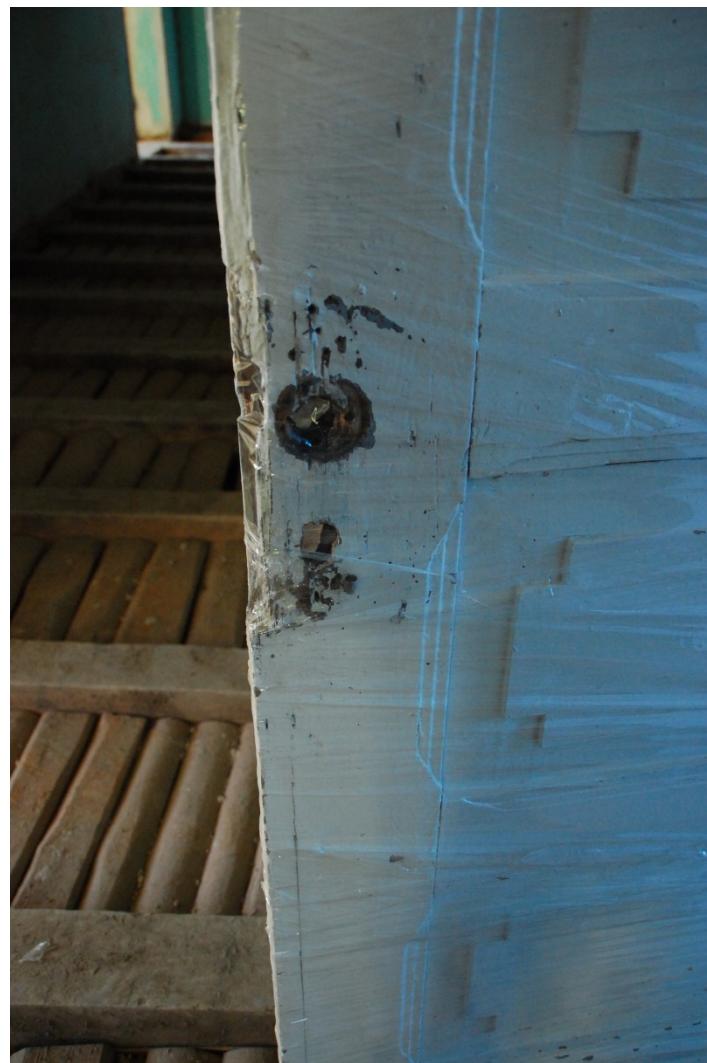
Fot. 31,32 Piętro budynku. Fragment zachowanej oryginalnej stolarki drzwiowej z widocznymi uszkodzeniami zewnętrznych ramiaków pionowych.

- 11) **UWAGA!** Ocena stanu zachowania skrzydeł drzwiowych wykazała, że prawie wszystkie zewnętrzne ramiaki pionowe, w miejscach występowania zamków uległy poważnym modyfikacjom i uszkodzeniu. Dlatego dopuszcza się ich całkowitą wymianę. Zastosowanie takiego rozwiązania umożliwi ponadto sklejenie rozeschniętych i pękniętych płycin. Zdemontowane płyciny należy bezwzględnie zabezpieczyć przed deformacją (zwichrowaniem), usztywniając je przy pomocy ścisków stolarskich, do czasu ich ponownego zamontowania.
