# **ZAKTUALIZOWANY PROGRAM ZAŁOŻEŃ KONSERWATORSKICH DLA SZKOŁY PODSTAWOWEJ W KISIELICACH**

Chełmża, październik 2023

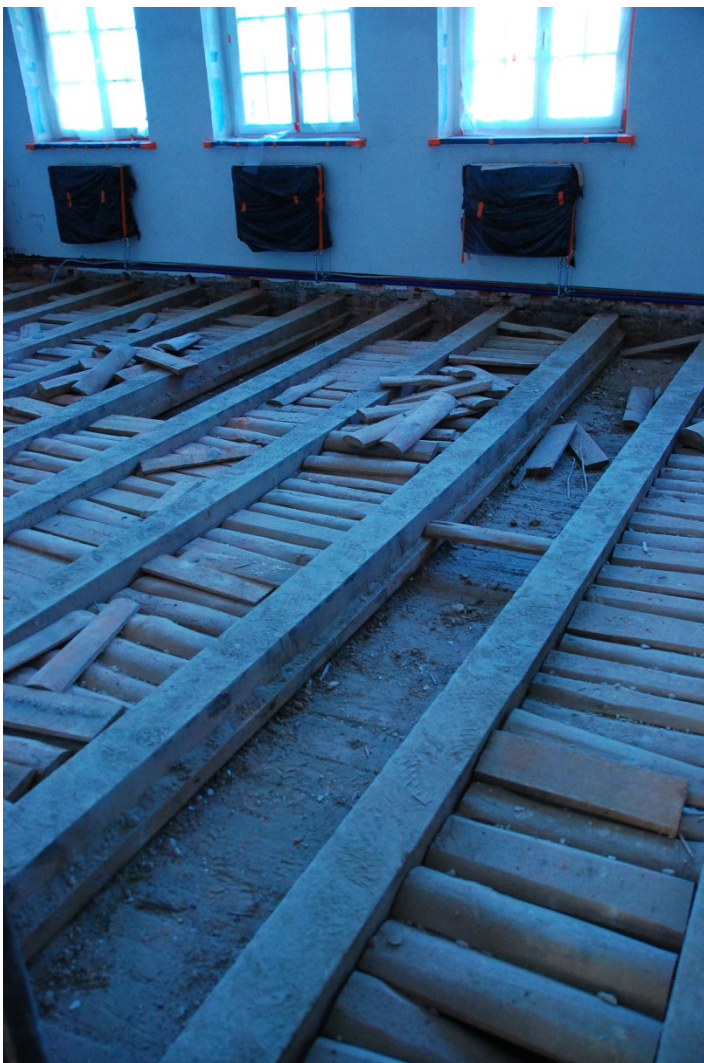
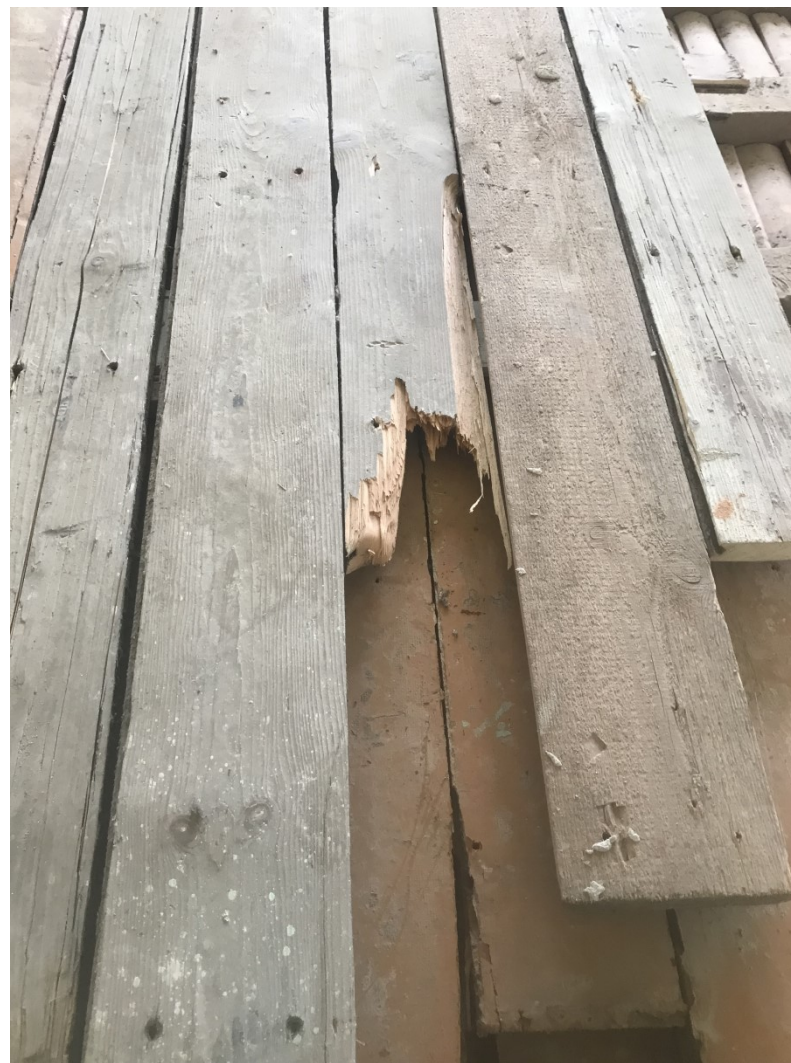
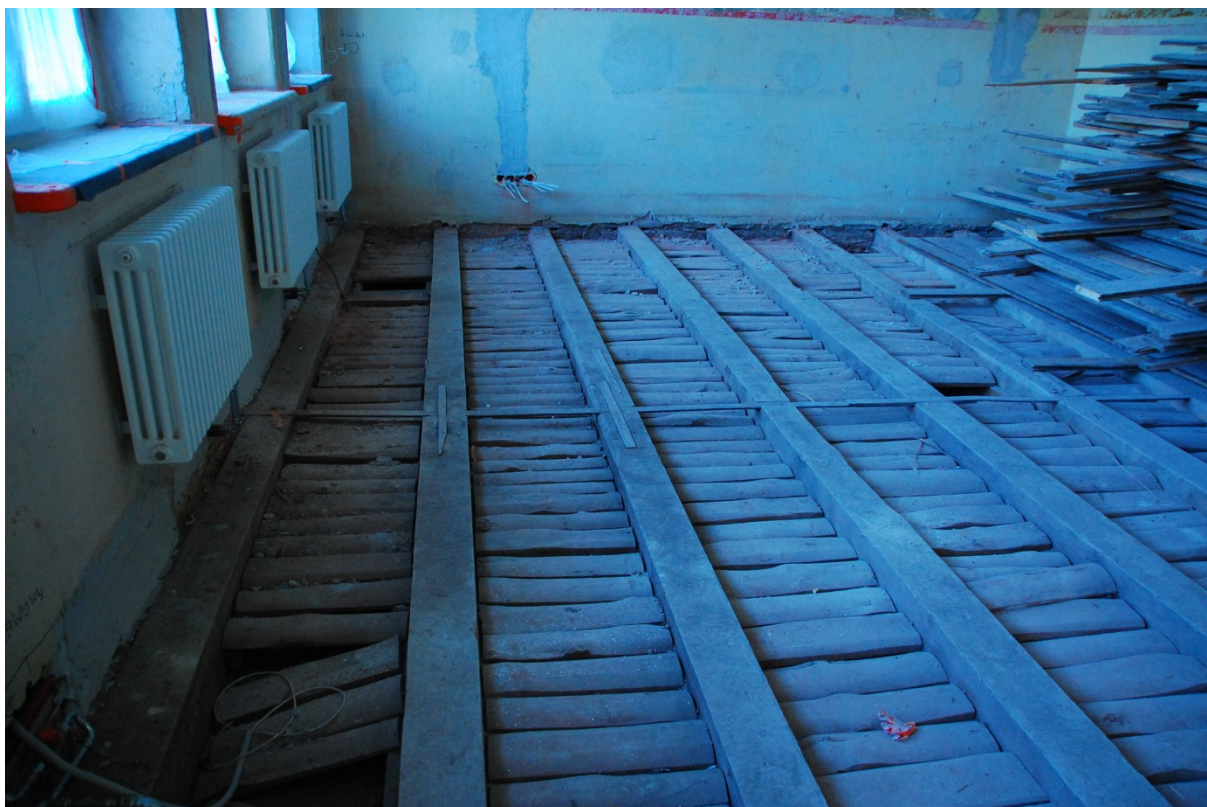
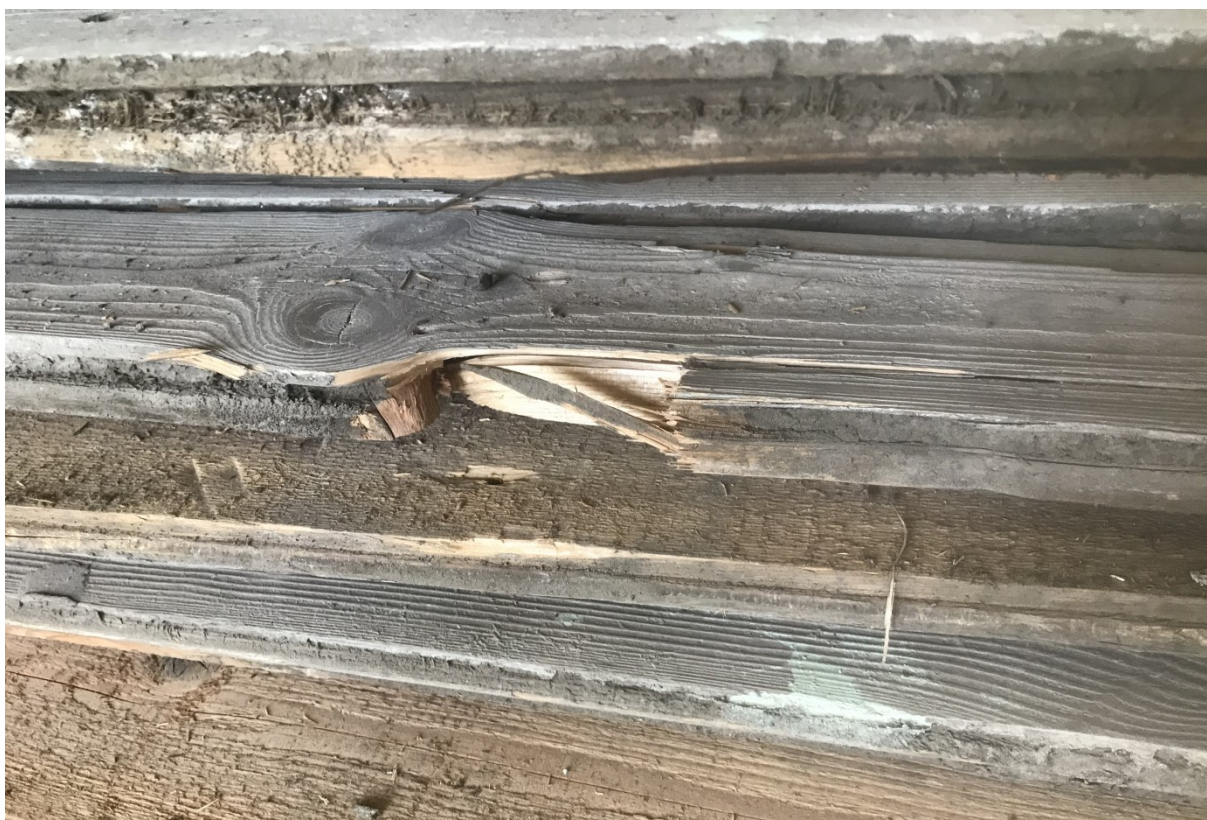
Znaczna część desek podłogowych pod wpływem zmiennych warunków wilgotnościowo-temperaturowych uległa zwichrowaniu i wypaczeniu (w szczególności zdemonstrowane deski). Przy nie zdemonstrowanych podłogach zauważalne zmiany objętościowe drewna, objawiające się w powstawanie szpar między łączeniami wpustowo-wypustowymi. Wszystkie elementy deskowe ze śladami bardzo dużego zużycia powierzchni użytkowej. Drewno w tych miejscach zszarzało i przybrało barwę popielatą. Struktura drewna ze spękaniami i rozwarstwieniami strukturalnymi oraz z uszkodzeniami mechanicznymi.

W wyniku niefachowej rozbiórki deski podłogowe uległy dalszemu zniszczeniu. Znaczna ich część posiada widoczne uszkodzenia mechaniczne (pęknięcia, złamania, ubytki drewna, wgniecenia, uszkodzone wpusty i wypusty). W związku z tym zdemonstrowane deski nie nadają się do ponownego ułożenia.

Fot. 33,34 Piętro budynku. Zdemontowana podłoga deskowa w salach lekcyjnych.

Fot. 35,36 Piętro budynku. Zdemontowana podłoga deskowa w salach lekcyjnych.
