## OPINIA GEOTECHNICZNA

<b>Nazwa i adres obiektu:</b>	Szkoła Podstawowa Kisielice, dz nr 173 ul. Daszyńskiego 3
-------------------------------	---

<b>Data opracowania:</b>	październik 2013
--------------------------	------------------

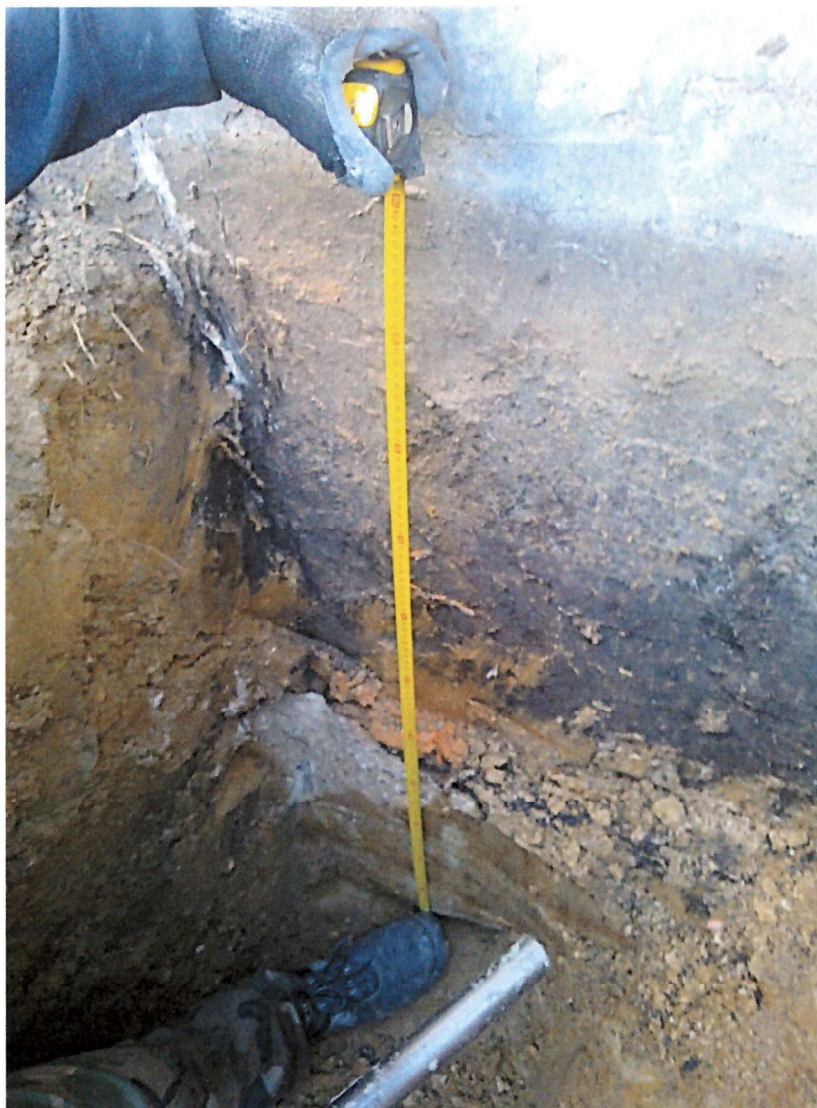
W punkcie badawczym nr 2, po wykonaniu odkrywki fundamentu stwierdzono, co następuje:

- Opaska betonowa, z płyt chodnikowych o grubości 0,06 cm ułożona jest na podsypce piaskowej i nasypie zbudowanym z gruntów rodzimych ze znacznymi domieszkami gruzu betonowego i ceglanego.
- Miąższość nasypu wynosi ok. 80 cm.
- Poniżej zalegają plastyczne gliny plastyczne genezy „B” o przyjętej ujednoliconej wartości  $I_L^{/n/} = 0,40$ .
- Ława fundamentowa, betonowa, posadowiona jest na głębokości 1,1 m ppt.

- c. Możliwe okazjonalne sączenia śródglinne w obrębie glin plastycznych (występujących w rejonie punktu badawczego nr 2).
8. Zalecenia dotyczące zabezpieczenia ścian fundamentowych przed dalszym zawilgacaniem są następujące:

- a. Zaleca się wykonać nową, właściwą izolację pionową;
  - b. Proponuje się wykonać kurtynę żwirową w rejonie występowania w poziomie posadowienia utworów spoistych; kurtyna żwirowa winna być wykonana w taki sposób, aby zapewnić odprowadzenie ewentualnych wód deszczowych z obszaru gruntów spoistych do niżej położonych warstw wodoprzepuszczalnych (warstwy geotechnicznej III – piasków drobnych).
