*EKSPERTYZA STANU TECHNICZNEGO BUDYNKU
SZKOŁY PODSTAWOWEJ W KISIELICACH
Z DYSPOZYCJAMI EWENTUALNYCH NIEZBĘDNYCH NAPRAW I WZMOCNIEŃ*

EKSPERTYZA TECHNICZNA

BUDYNKU GŁÓWNEGO SZKOŁY PODSTAWOWEJ W

5. Projekt wykonawczy konstrukcyjny wzmocnienia stropu

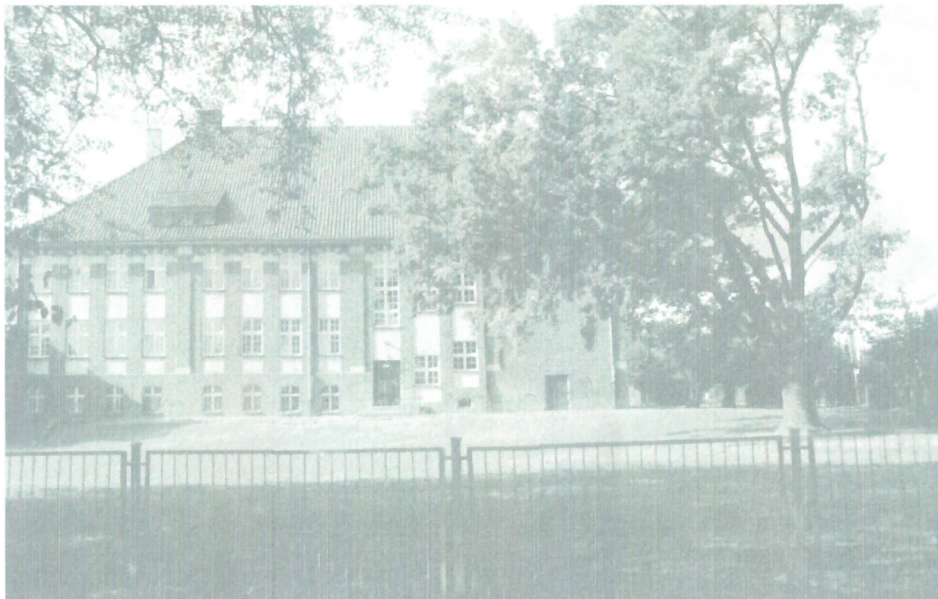
Poniżej widok elewacji wschodniej budynku

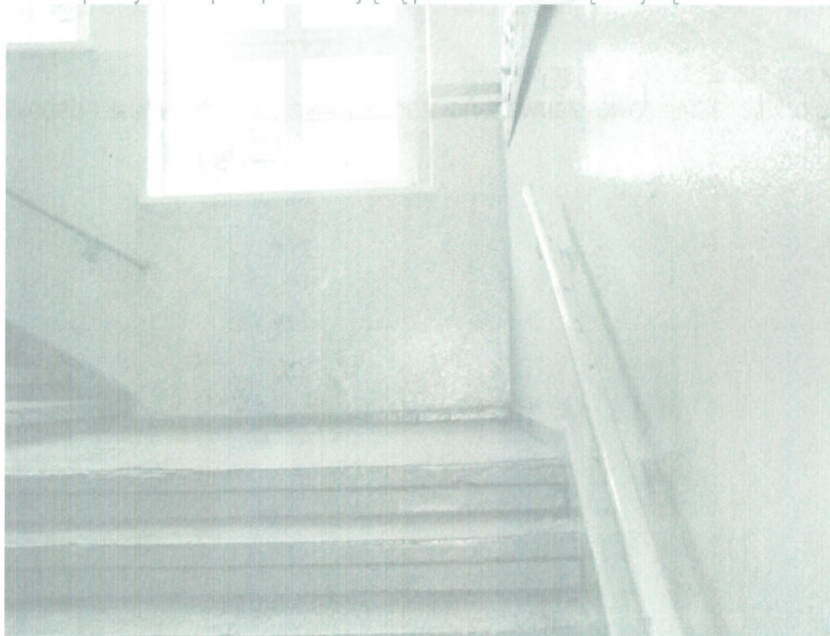
Stan ścian ocenia się jako średni . Nie stwierdzono uszkodzeń w postaci zarysowań , jednakże z uwagi zawilgocenie zaprawa jest zwietrzała - w części fundamentowej wysypuje się ze spoin . Kapilarne podciąganie wody jest przyczyną odspajania się tynków zwłaszcza w miejscach gdzie ściana została pokryta nieprzepuszczającą powietrza farbą olejną

Widoczne pod oknem pęcherze - odspojonej farby i tynku

Konieczne jest wykonanie ich izolacji przeciwwilgociowej – ściany zewnętrzne izolacja pionowa i pozioma , ściany wewnętrzne – izolacja pozioma

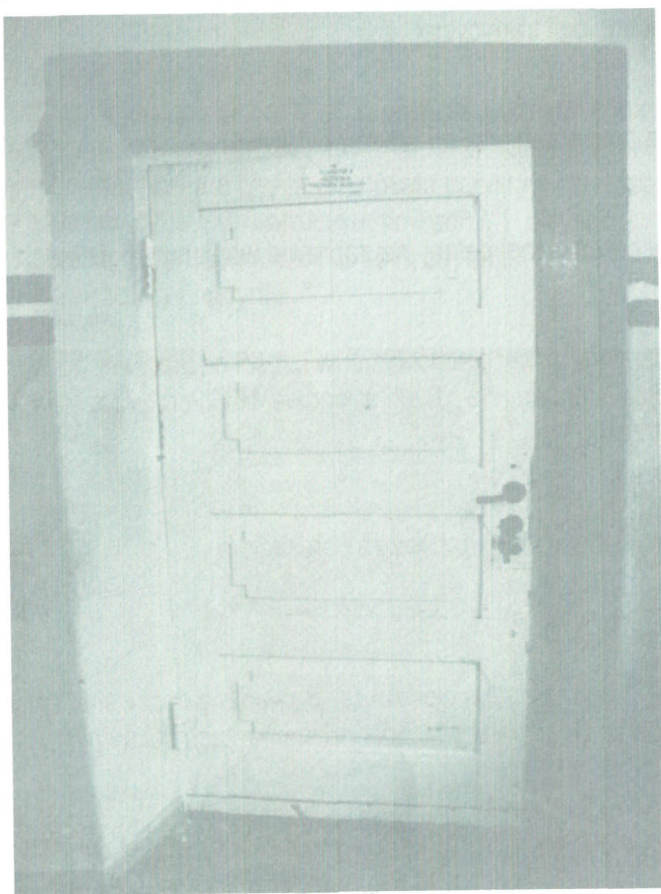
Stwierdzono pęknięcie jednego nadproża w ścianie nośnej

Pękniętą ścianę nad drzwiami należy zaszyć obustronnie prętami Ø8 długości 1,5m zakończonymi hakami

Kolejno należy skuć tynk , usunąć wierzchnią część zaprawy ze spoin (ok 1,5 cm .Spoiny wypełnić klejem epoksydowym np. Sikadur 33 a następnie wcisnąć w nie pręty

Od spodu nadproża rysę poszerzyć , oczyścić i wypełnić j.w klejem epoksydowym

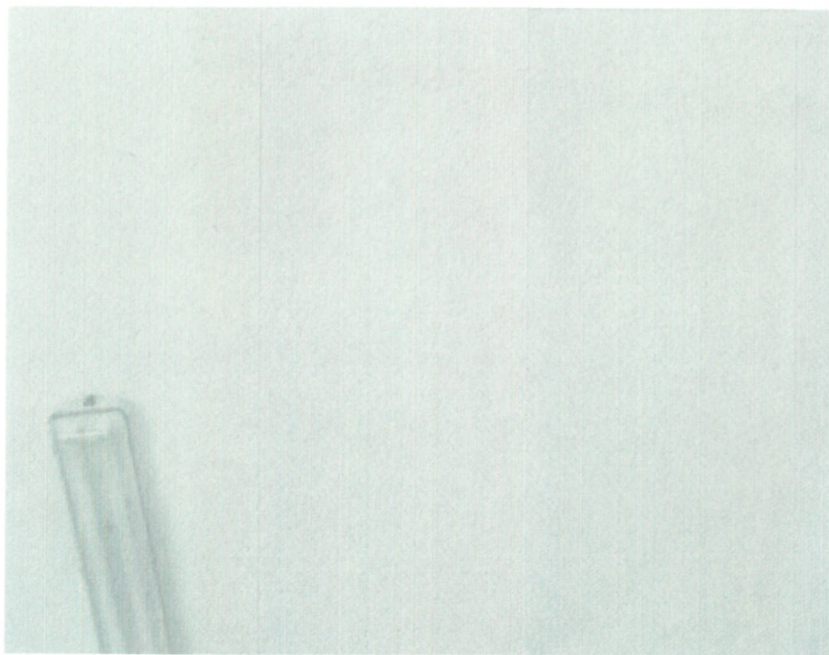
Nie stwierdzono ugięć konstrukcji. Miejscowo zauważono zarysowania spowodowane odspajaniem się podsufitki

Widoczna rysa na suficie korytarza na I piętrze

- Konieczne będzie wzmocnienie przybitkami kilku belek stropowych w miejscach gdzie wskutek długotrwałego zaciekania uległy one przegnicciu
- Zaleca się wymianę istniejącej polepy na izolację z wełny mineralnej co pozwoli odciążyć strop i zyskać tym samym zapas nośności na ewentualne wykorzystanie poddasza
- Przy najbliższych pracach malarskich zaleca się dokonać sprawdzenia mocowania podsufitki do belek stropowych i dokonać stosownych wzmocnień

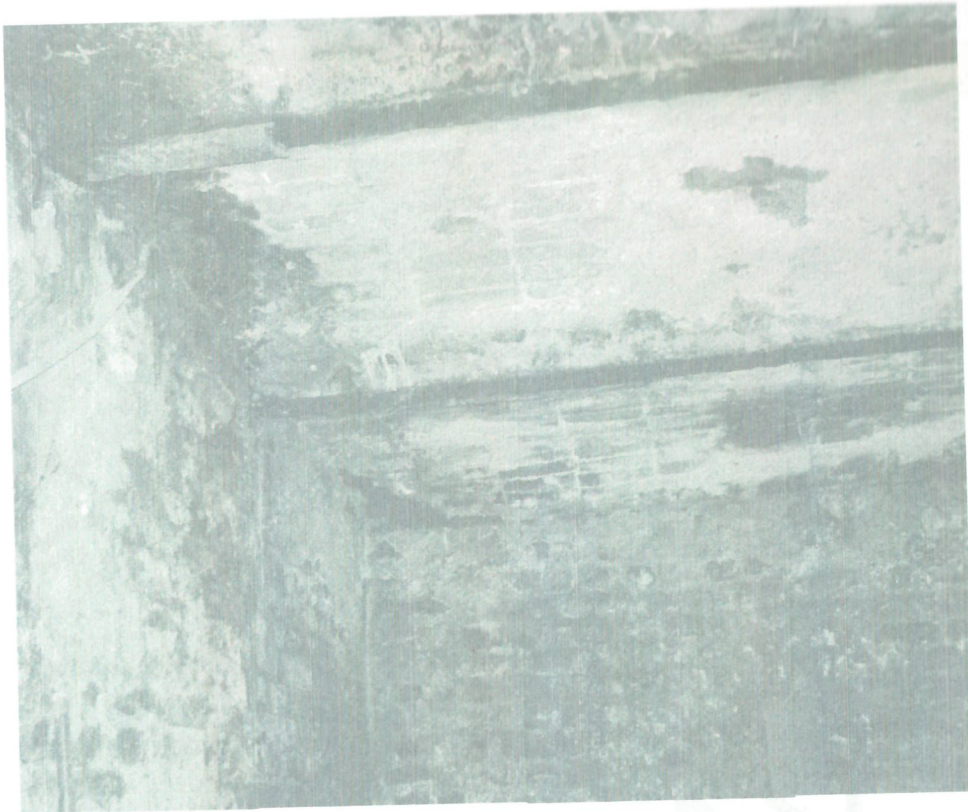
Stan stropu zły. W szczególności dotyczy to części stropu zlokalizowanej poza obrysem budynku. Brak izolacji przeciwwodnej spowodował tu daleko posuniętą korozję belek stalowych a także degradację spoiwa łączącego cegły .

Na powyższym zdjęciu widoczne mocno skorodowane belki stalowe (szacuje się ubytek nośności na ok 50%)

Zaleca się oczyszczenie i zabezpieczenie antykorozyjne belek stalowych , wykonanie jednego podciągu podpierającego skorodowane belki stropu poza obrysem budynku oraz wykonanie nowej płyty żelbetowej w miejsce będącej w złym stanie płyty istniejącej.

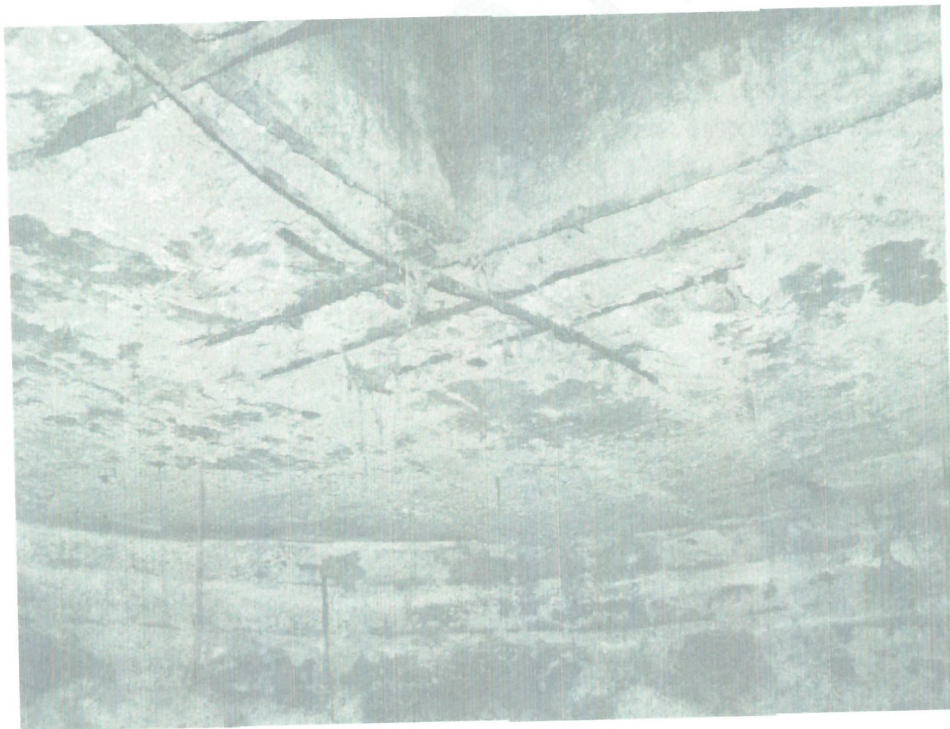
Widoczne skorodowane zbrojenie żelbetowej płyty stropowej w rejonie otworu na zrzut opału

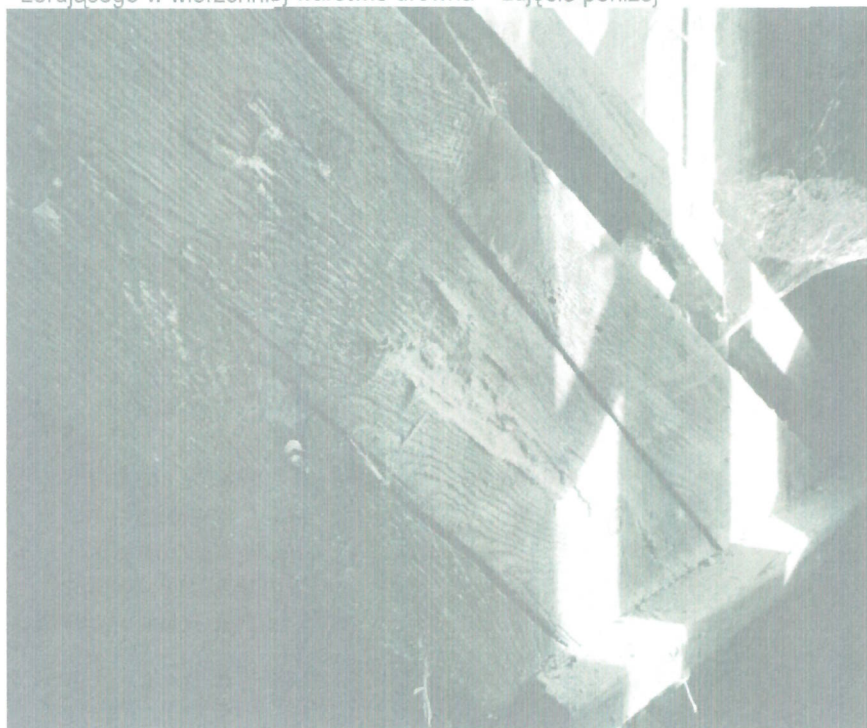
Na jednej z krokwi stwierdzono uszkodzenia spowodowane najprawdopodobniej przez larwy kołatka domowego - żerującego w wierzchniej warstwie drewna – zdjęcie poniżej

- Zleca się wykonać impregnację drewna preparatami zabezpieczającymi przed szkodnikami i ogniochronnymi
- Do wymiany kwalifikuje się kilka zbutwiałych elementów konstrukcji (słupki , płatwie ,miecze) oraz łaty pod dachówkę
- Przewiduje się iż ok 20 % końcówek krokwi oraz ich nadbitek kwalifikuje się również do wymiany
- Konstrukcja drewniana lukarn podlegać będzie renowacji metoda konserwatorską

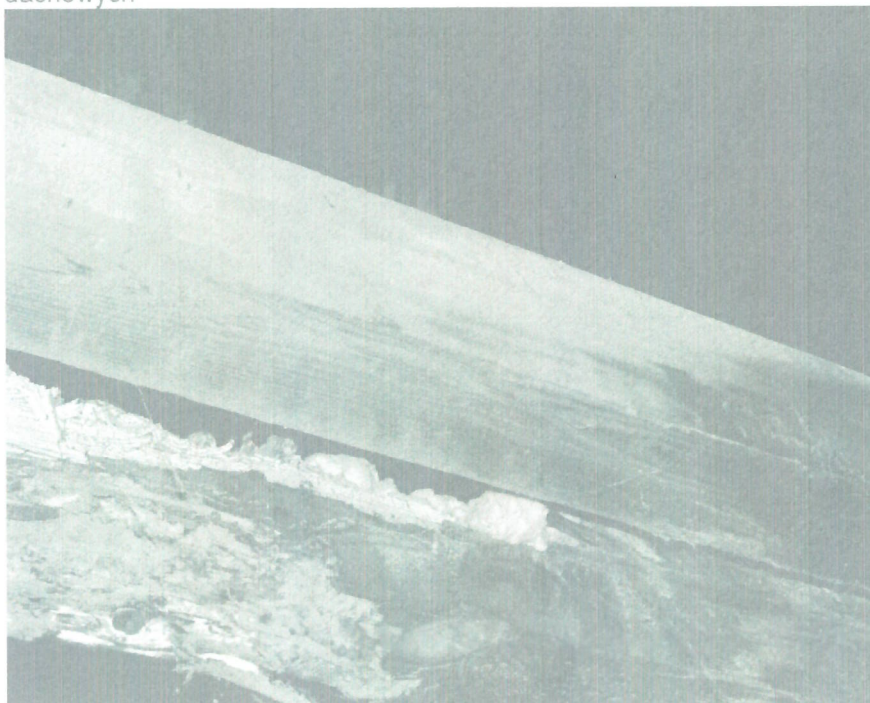
Przy słupku w części północno- zachodniej budynku stwierdzono przegnicie dwóch płatwi dachowych

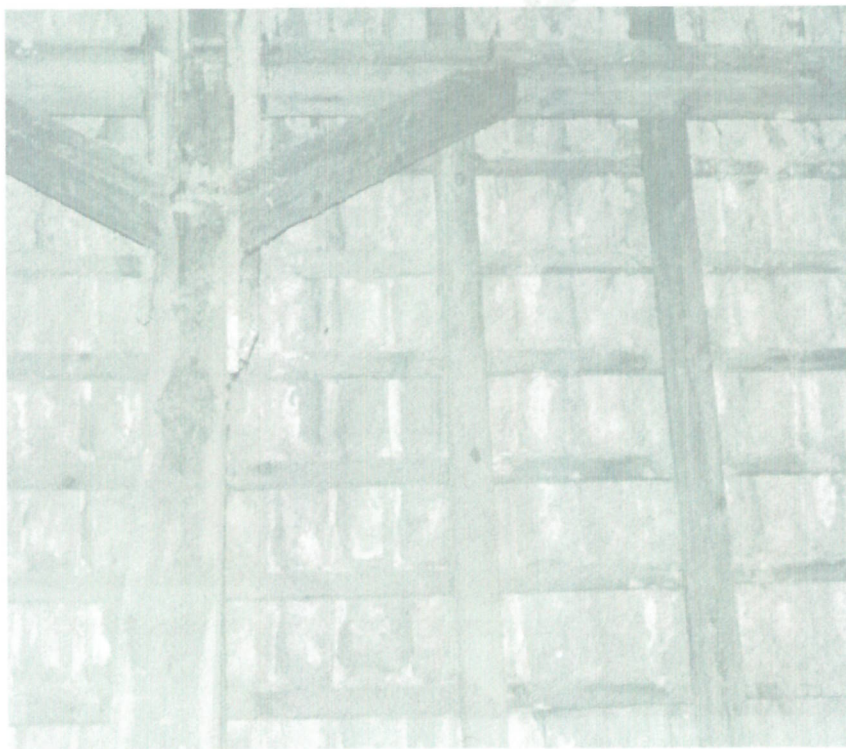
W innym miejscu z kolei stwierdzono przegnicie górnej części słupka oraz mieczy

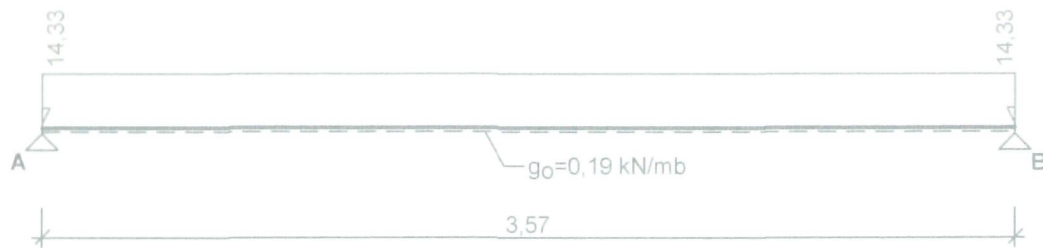
Schemat statyczny (ciężar belki uwzględniony automatycznie):

Przekrój: **I 160**

Moment maksymalny $M_{\max} = 23,14 \text{ kNm}$

(52) $M_{\max} / (\varphi_L \cdot M_R) = 0,851 < 1$

Ugięcie maksymalne $f_{k,\max} = 13,94 \text{ mm}$

Ugięcie graniczne $f_{gr} = l_o / 250 = 14,28 \text{ mm}$

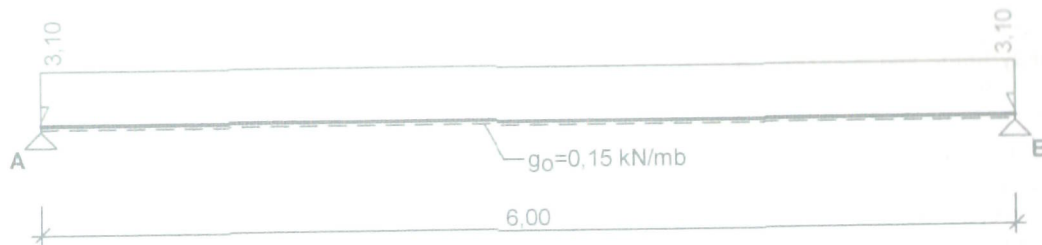
Belki 18x22 co ok 80cm ; $l=6,0$ m

$Q_n=2,24$ KN/m $Q_{obl}= 3,10$ KN/m

Schemat statyczny (ciężar belki uwzględniony automatycznie):

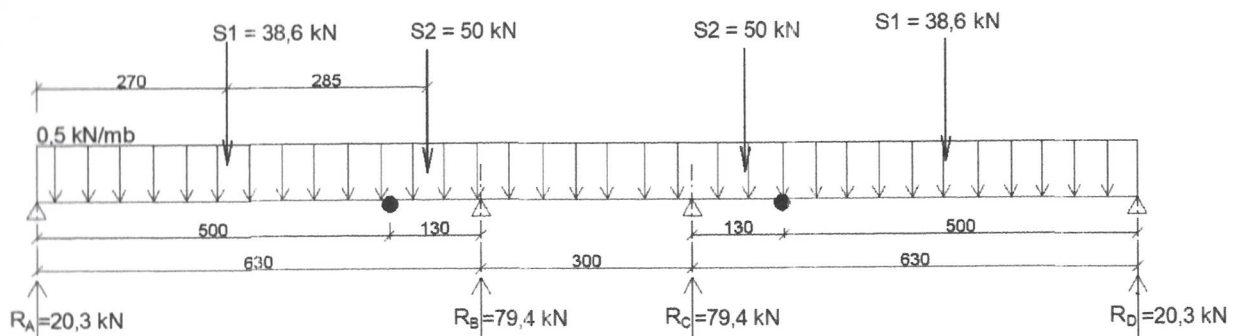
Przyjęto belkę stalową , I heb 160 ,trzyprzęsłową z dwoma przegubami:

Przyjęto schemat statyczny

$R_A = 20,3 \text{ kN}$, $R_B = 79,4 \text{ kN}$, $R_C = 79,4 \text{ kN}$, $R_D = 20,3 \text{ kN}$

$M_{\text{przeł.}} = 51,3 \text{ kNm}$

$M_{\text{podp.}} = 59,2 \text{ kNm}$

Wykorzystanie nośności przekroju 80 %

Ugięcie $f = 31 \text{ mm} < f_{\text{dop.}} 6300/200 \quad l = 31,5 \text{ mm}$
